检验报告

检验地点：曹妃甸港

检验日期：2023-09-15

“GSE2309”轮船况检验报告

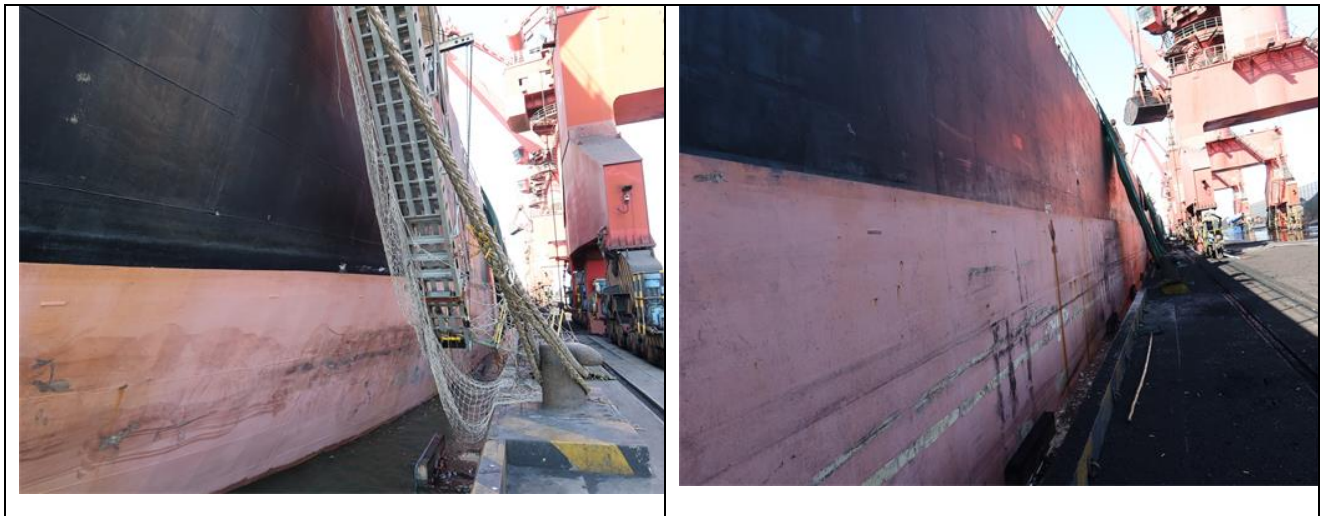
“GSE2309”在曹妃甸码头靠泊右舷，从码头观察该轮船体右舷露出水面部分，干舷部分油漆状况保持很好，水线间油漆保持完整伴有轻微划痕，球鼻艏左侧可见锚链擦碰划痕并有轻微锈迹。水线下防污漆保持良好，无海生物附着。吃水标记，载重线标志，船名及船籍港，清晰可见。

船体侧板结构无发现凹坑及变形，焊缝保持良好的。舵叶及艉轴管露出水面部分，可见防腐锌块，腐蚀余量超过 90%。两只斯贝克锚，锚爪外观较好，无损坏及变形。右舷梯子在使用，梯子为伸缩型式，状况良好。

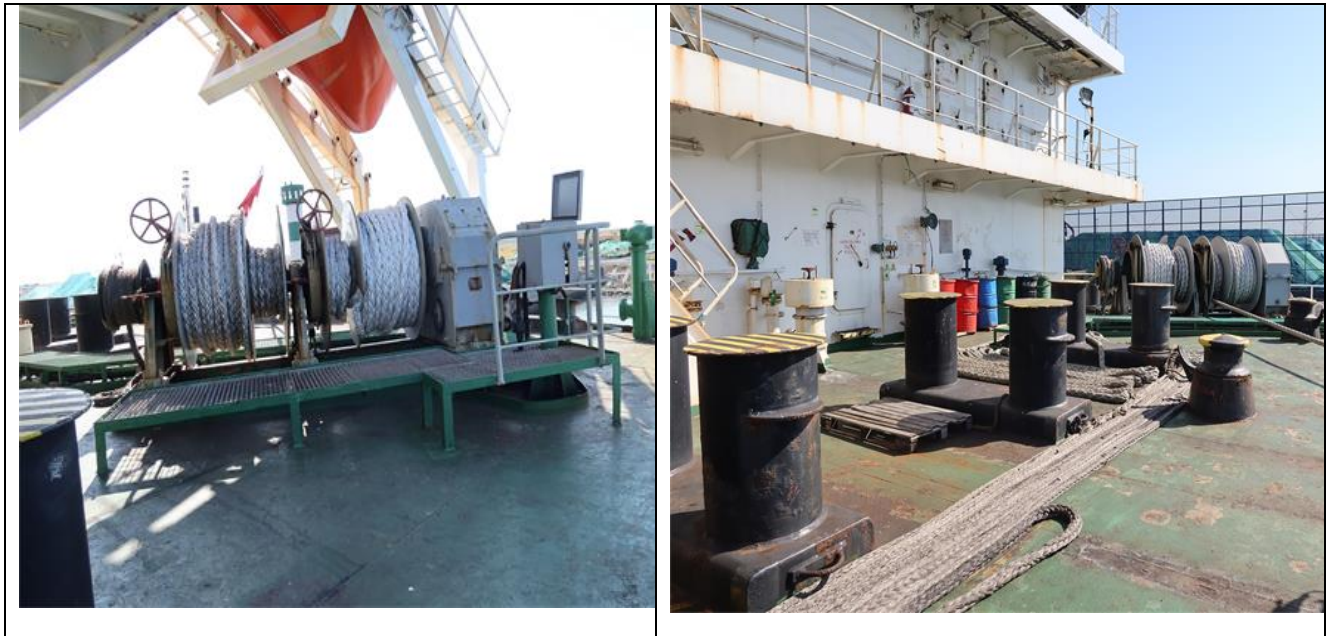
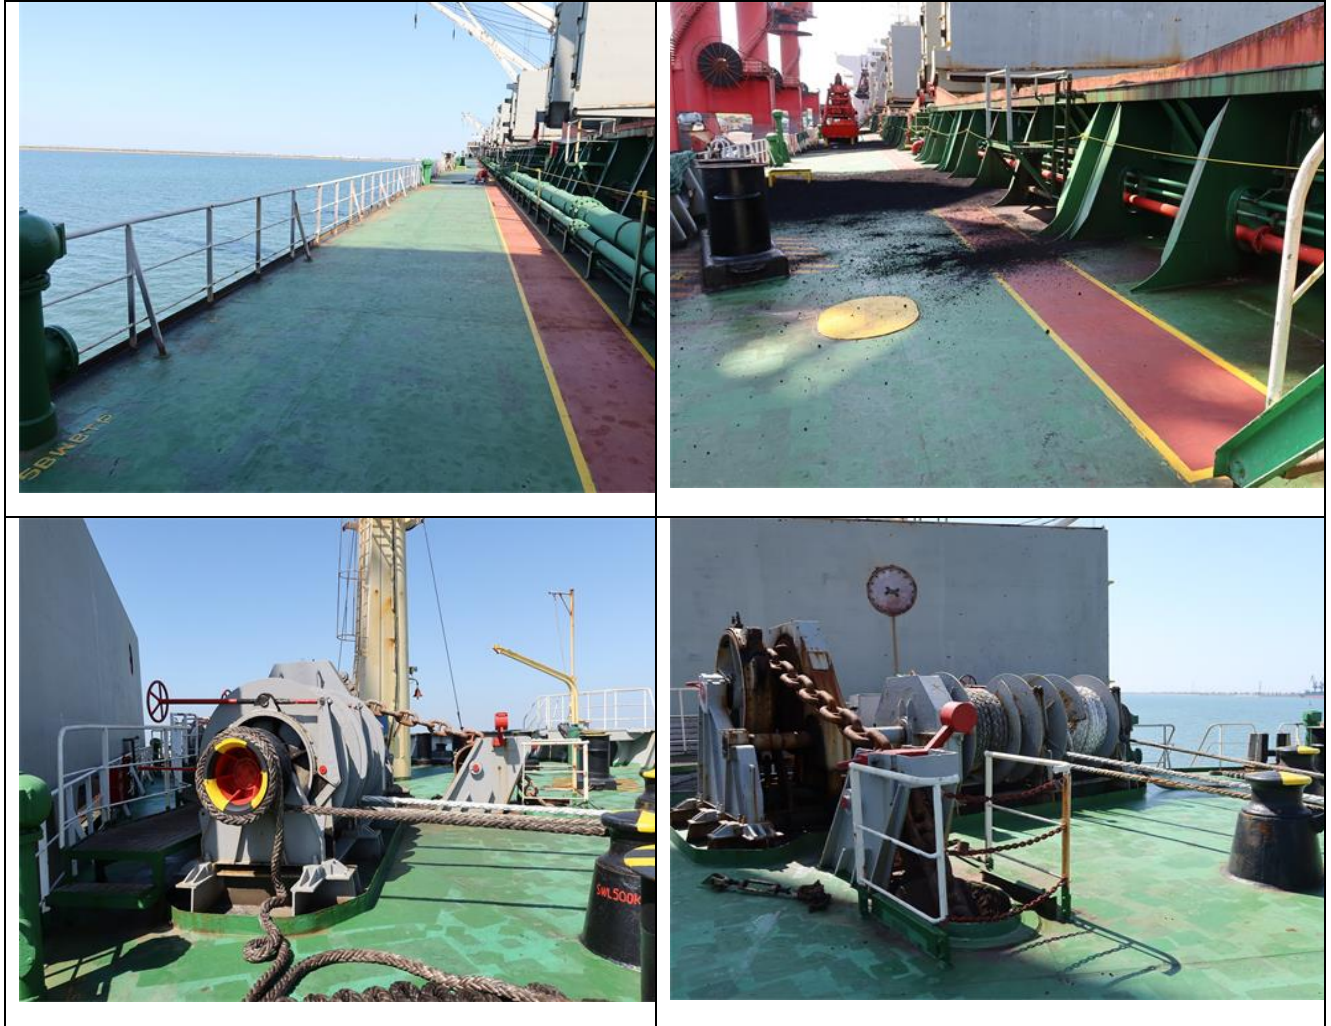
首甲板船员已保养结束，甲板及附件都做了除锈油漆，整体状况较好。尾甲板保养在进行中，附件及绞缆机已保养完毕，甲板表面有部分锈点。

首尾甲板结构状况很好，未见有变形及损坏。舷墙及甲扶手都做维护较好，无损坏及变形。尾甲板舱室门及舱室通风盖板胶条已换新，开关自如。舱室通风机有局部锈迹，关闭装置能自由转动。

主甲板设计为单层平面甲板， 并设有艏楼。主甲板两侧油漆状况较好， 船员刚做了保养， 货舱间开口甲板表面有局部锈点， 船员正在计划保养中。

主甲板结构未发现有凹坑及损坏， 焊缝保持完整。甲板附件保养良好， 水舱透气帽油漆较新， 甲板过桥及踏步有轻微锈迹， 结构未见明显腐蚀。甲板主管线及电缆管维护良好， 油漆完整， 管子支架及固定螺栓有轻微锈蚀。液压管子用油布包扎防护， 二氧化碳管， 空气管及淡水管船员都做了维护， 未见腐蚀及漏泄。

首尾甲板的系泊设备锚绞机外观较好，船员维护及时，结构未见明显锈蚀。液压马达及液压管外观维护良好，未见漏泄。刹车带余量足够，上次坞修刚换新。系泊附件外观油漆有局部脱离生锈，导缆轮可以自由转动。锚链可见部分有轻微锈蚀，根据上次锚链校验记录，腐蚀量左锚链小于 1 %，右锚链腐蚀量最大为 5.0%。在用缆绳有两根是新的，其余的有不同程度的磨损。锚绞机液压系统共有两个液压站，分别安装在首桅房及舵机房，状况良好，无漏油。舷梯及引水梯都维护较好，上次坞修刚做了负荷试验，并做了标识。尾部伙食吊外观油漆保持完整，电机驱动，使用正常。在船检查期间，船员使用伙食吊搬运物料及伙食。

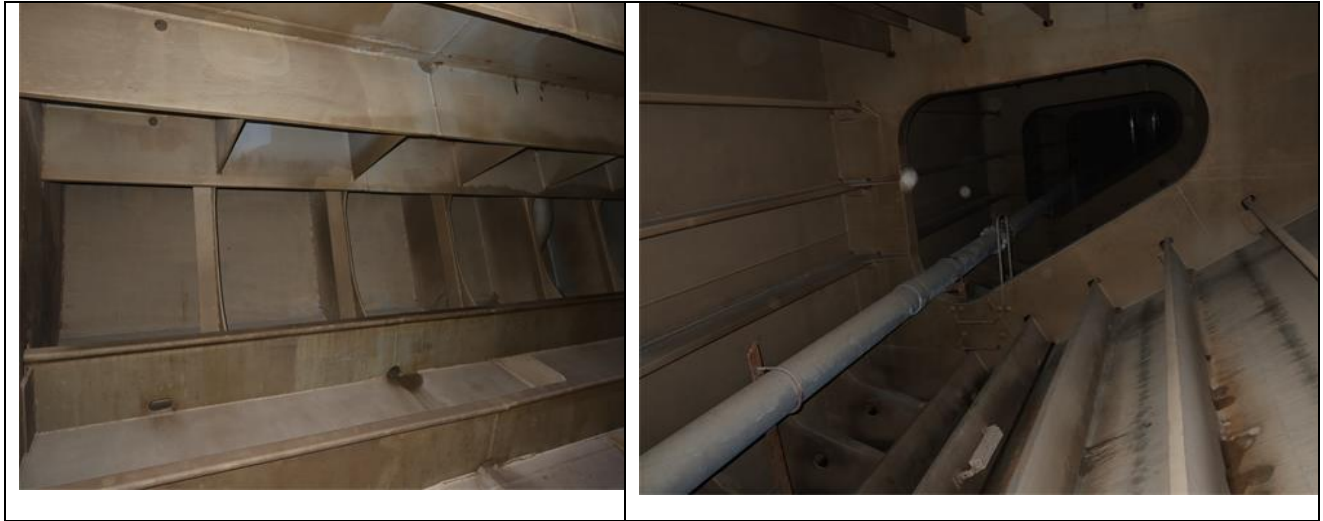
压载水仓共计 22 个，4 对顶边舱，5 对双层舱，3 个尾部压载舱及首尖舱，并且所有压载水仓油漆是按照 PSPC 标准实施的。船员准备了 3 和 4 号左上边柜供内部检查。检查发现压载舱内油漆状况很好，无局部脱漆及锈点，舱内比较干净，无污泥沉积。压载舱内结构未见损坏及变形，防腐锌块有超过 80% 的剩余。下仓梯子及其他附件维护良好，人孔盖配有保护盖板。据船员报告，其他压载水舱状况也保持良好。

压载水处理装置已在上次坞修中加装，生产厂家为上海李氏复大机电科技有限公司，型号 LS-700，排量：700m³/h. 该系统只有 IMO 认可，采用电解杀菌，操作简单，据船员报告，压载水处理装置工作正常，无故障报警。

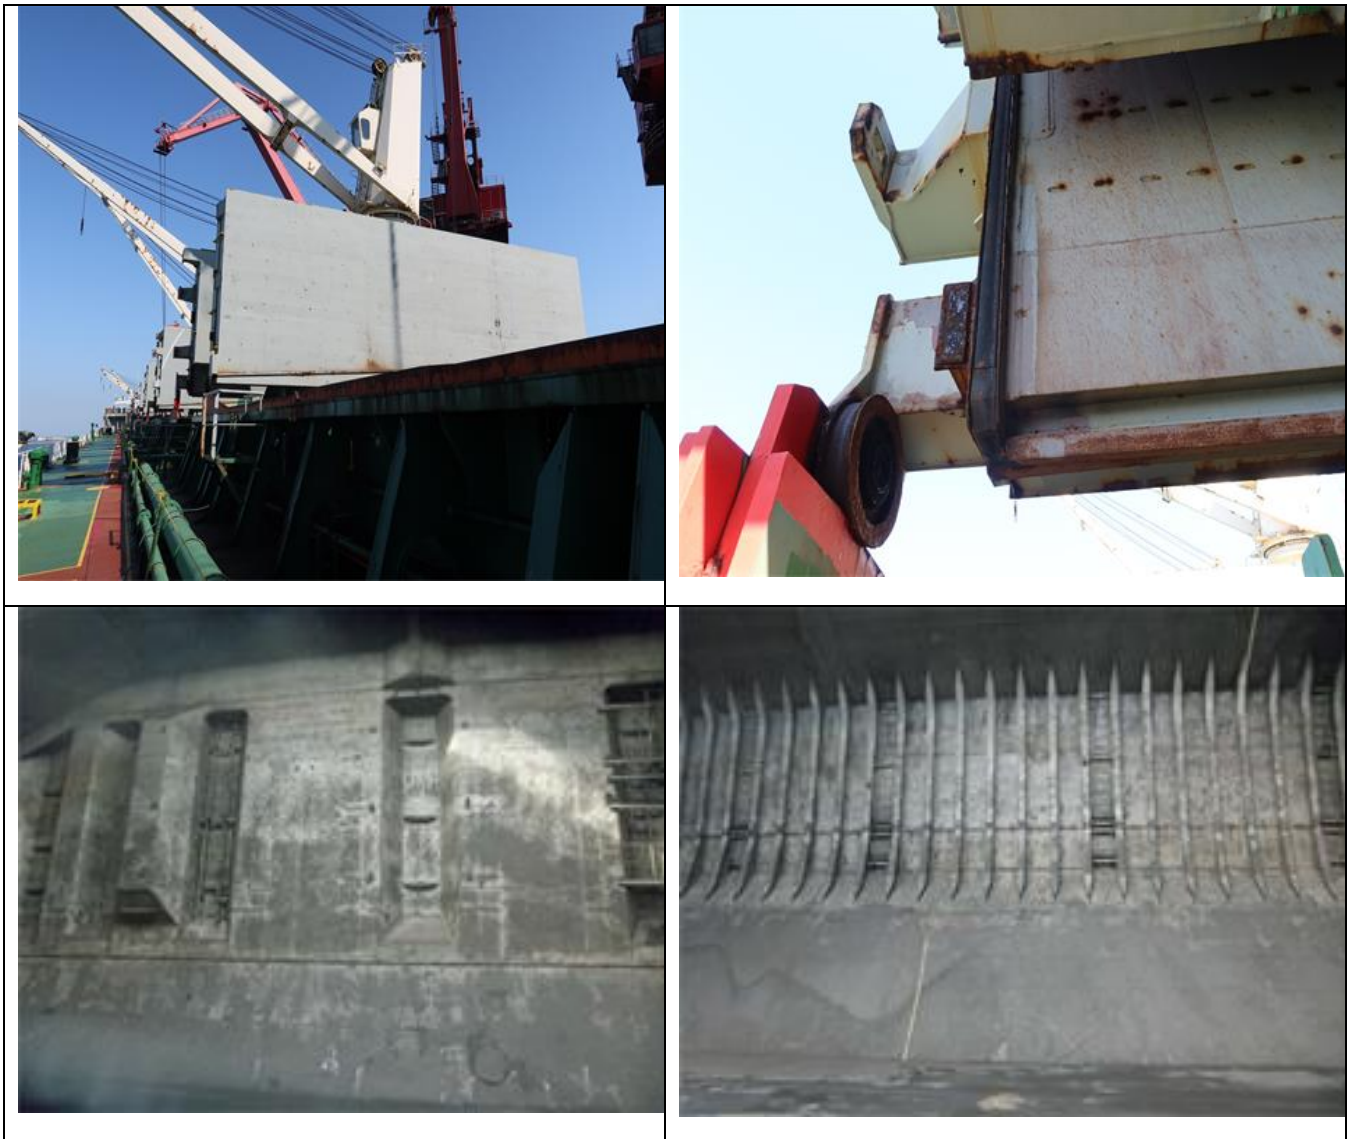
在船检验时，货舱内尚有大量煤炭，没有空舱可供检查，船员提供了上次装货前的洗舱照片供参考。根据现场俯视货舱检查结果及船员提供的参考照片来看，货舱油漆状况不太理想，舱口围内侧，下斜坡及横舱壁有硬质腐蚀锈块。货舱内结构未见损坏，货舱梯子及管子护板上次坞修有局部修理。舱口围板结构表面维护较好，无明显锈蚀。。

舱盖设计为折叠封闭式结构，由液压缸驱动柱塞实现舱盖的开关。舱盖上下表面油漆基本完整，下表面有局部锈点。密封胶条有轻微压痕，状况良好。开关舱液压缸未见明显漏油，开舱液压管表面缠有油布，未见漏油现象，开关舱操作正常，舱盖滚轮对中良好。舱盖垫块有锈蚀，表面焊有调整垫片。

船上配备 4 台吊机，由武汉船用设备机械公司制造，吊重安全负荷 24 吨 x 28 米。吊机外观维护较好，吊臂及平台由轻微锈迹。1 号和 4 号克令吊机内部做了检查，4 号克令吊机内部有少量油迹，液压系统内部未见明显漏泄，设备表面有油垢沉积。1 号克令吊机状况略好，设备表面也有油渍。钢丝绳表面无破损，油脂充足。克令吊操作室略显陈旧，设备操作正常，座椅顶部配有空调。

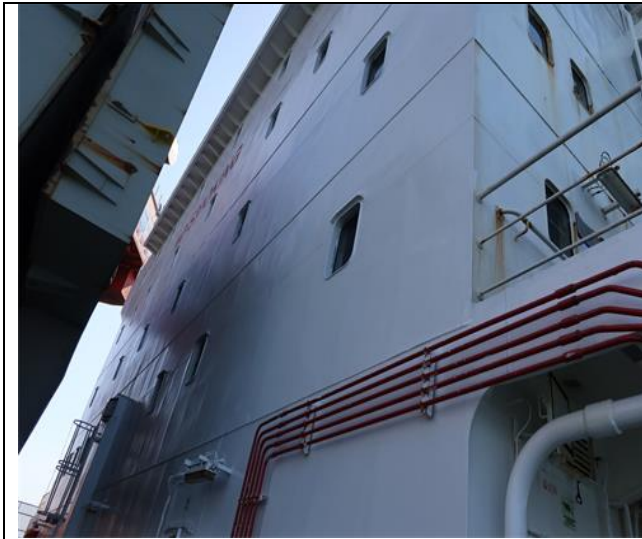
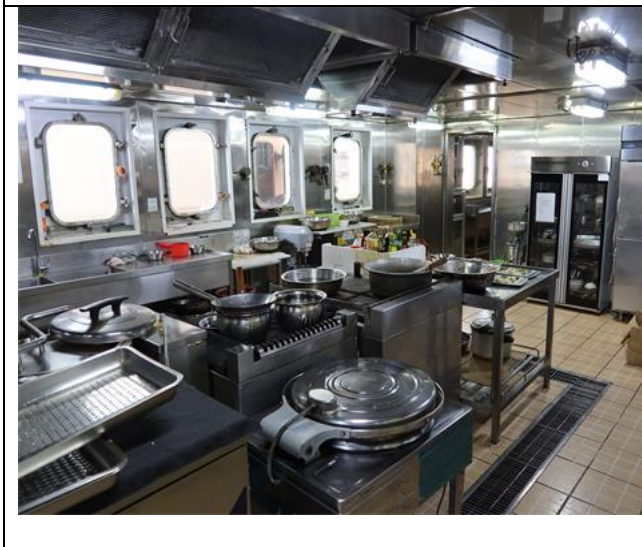
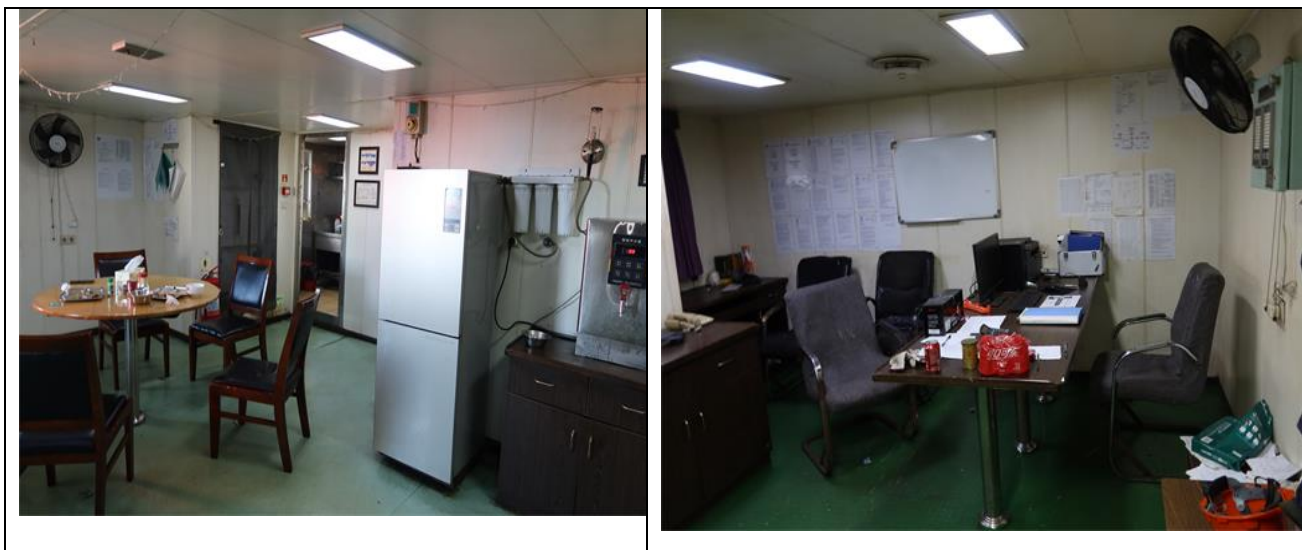
生活区居住处所设置在船尾，主甲板以上共 6 层甲板，配有 30 间房间包括引水员房. 生活区足够大，每个船员舱室配有独立卫生间洗浴龙头。设置有餐厅，会议室，健身房。公共区域设备配置较简单，高级船员餐厅只有一个餐桌，普通船员餐厅配置也很简单，未配有电视等娱乐设施。大副办公室面积较小，只有一台电脑及打印机。居住处所梯道和走廊比较干净，洗衣机间比较凌乱。厨房面积较大，设施配置齐全。能满足船员用餐需求。配置菜库及冷藏间。厨房卫生状况良好，排烟滤网比较干净，冷库房温度控制适宜。

生活区外围维护较好，船员刚做了除锈油漆，扶手及踏步也未见明显锈蚀。生活区甲板正在保养中，罗经甲板已保养完毕。

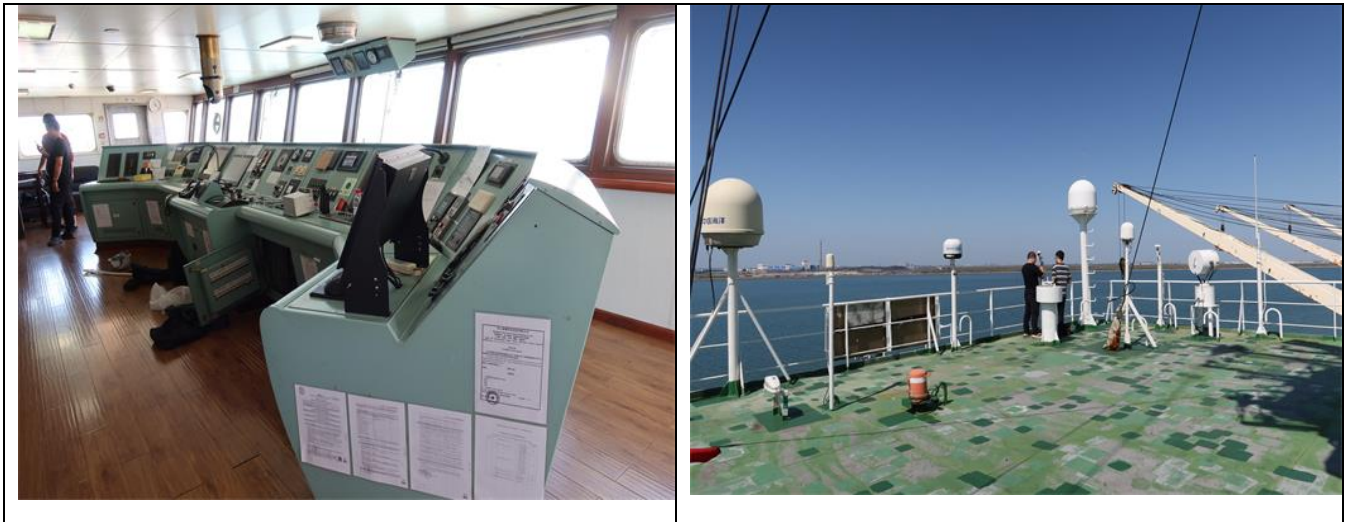
驾驶台设计较为理想，空间足够大，瞭望视线好。设备配置均为国内外品牌厂家生产，雷达，罗经助航及通讯设备均为日本生产。电子海图为国内品牌，配备了两台。其他设备配置符合国际航行需求。据驾驶员报告，所有无线电和导航设备工作正常，无线电检验在有效期内。

在船检验时，发现有无无线电服务工程师在船做维修保养工作。据船员报告，个别设备天线接触不良，服务工程师检查并更换天线接线端子。

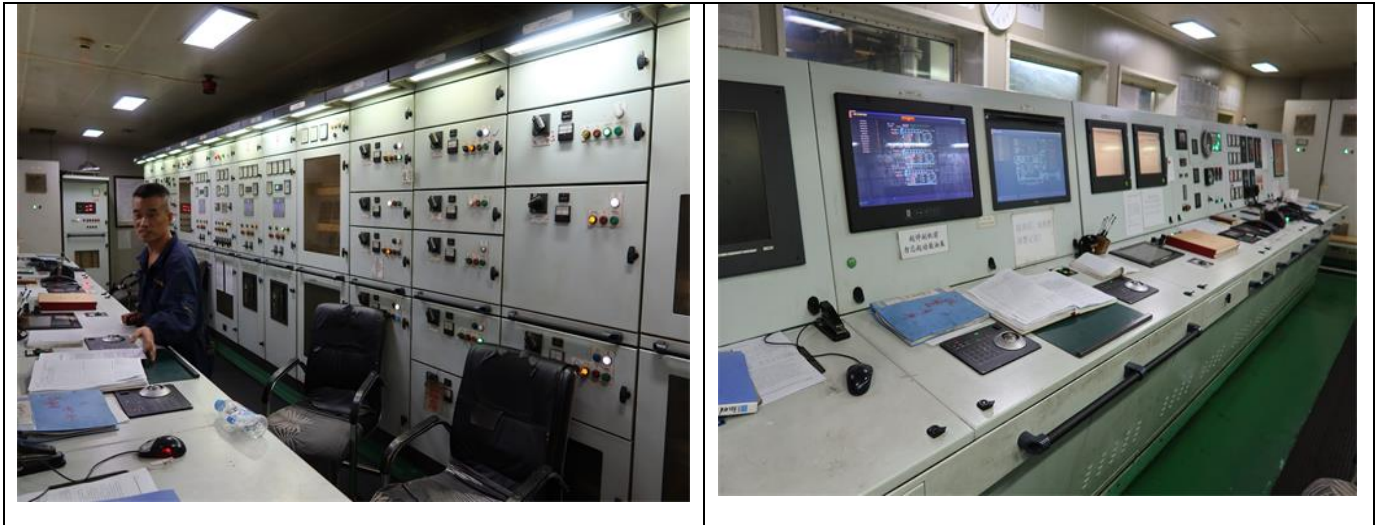
机舱总体设计布局比较宽敞，每个设备预留检修空间充足。机舱整体状况令人满意，地板梯子比较干净，工作间摆放比较规整。只是个别设备表面有油污附着，

机控室布置为传统典型布局，比较长的主机操纵台与配电盘纵向相对布置，显得集控室比较拥挤。操纵台上有集中报警显示屏，主机控制面板及操作手柄，以及仪表显示压力温度等参数。主配电盘的布置也是传统型式，每个发电机各有一个操作

屏，并有供电同步功能屏，同时有各种参数显示。机控室控制设备显示正常，无故障报警，配电盘前后铺有绝缘橡胶垫，对地绝缘测试正常。

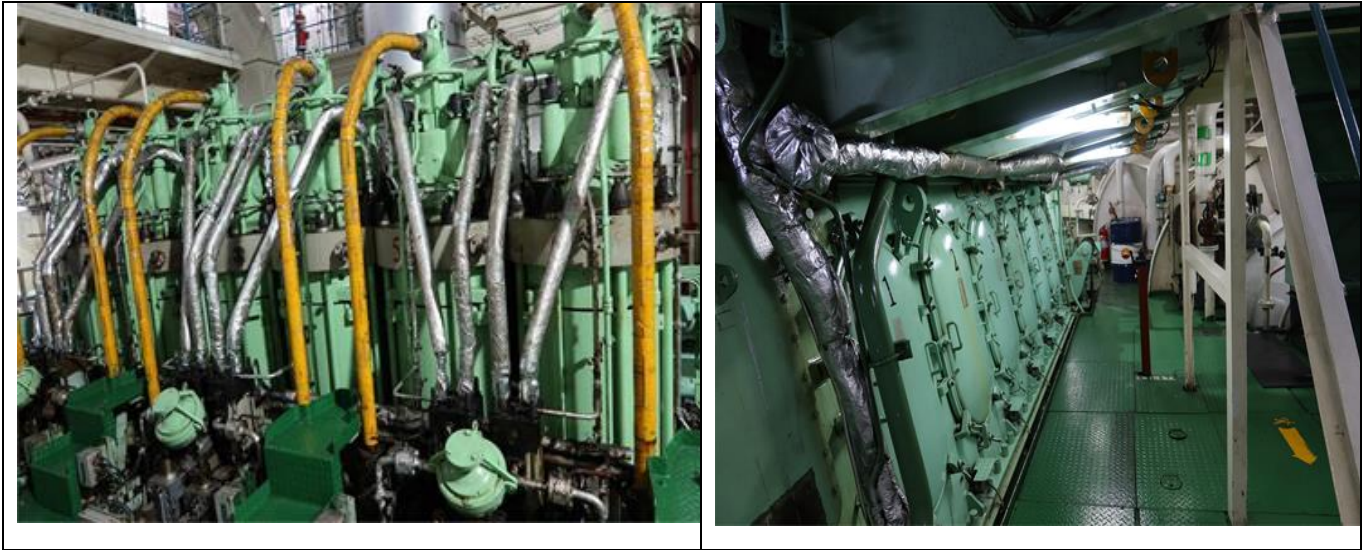
主机热工测试记录，第二缸爆压明显偏低，该缸的高压油泵刚做过保养，要检查一下是否调整正常。

上次坞修记录主机第1缸，2缸和4缸做了吊缸保养，缸套测量记录显示缸套的磨损还是比较正常的。主机最近的滑油化验报告在船上查看，结果显示正常。尾轴前密封在机舱内查看无漏泄现象，尾轴管滑油使用的不是环保油，不符合美国VGP的要求。（船不去美国，并无强制要求）

主机外观干净，无漏油和漏水泄现象，排烟管也未见漏烟痕迹。

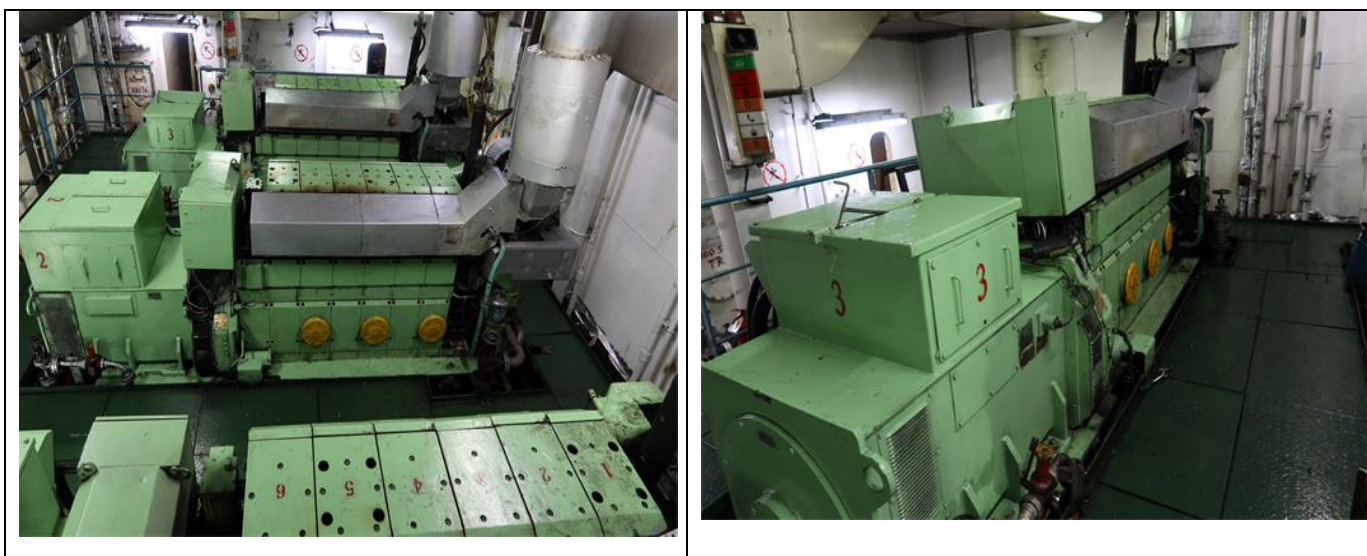
3台发电机组外观总体状况还比较好，机身表面干净，无明显漏油现象。

现场检查时，3号副机在运行，功率240千瓦，各缸排烟温度低于350度。

上次的滑油报告显示3号副机系统油有危险警告提示。

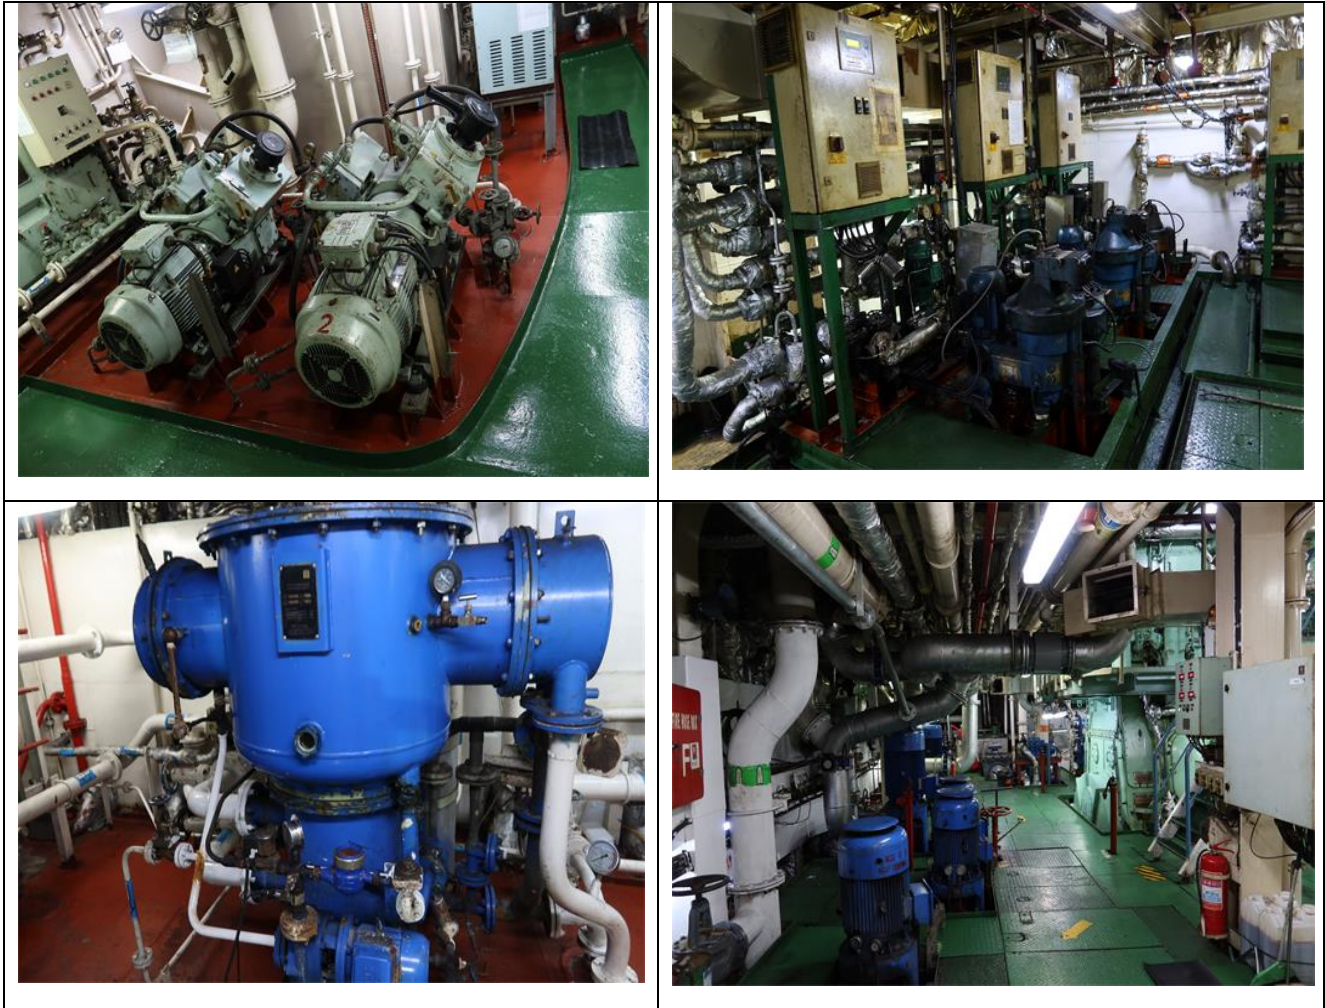
其他辅助机械，如空压机，造水机等外观状况良好，工作正常。分油机外观较差，表面油迹沉积，应加强清洁。海水泵急淡水泵均为国内名牌产品，运转正常，无异常噪音。燃油管路隔热层基本完整，水管路未发现腐蚀泄漏的现象。防污染设备外观维护较好，据船员报告，工作正常，无故障。
